SØULYKKESRAPPORT

Skonnerten MARTHA

Forlis

den 11. juli 2004

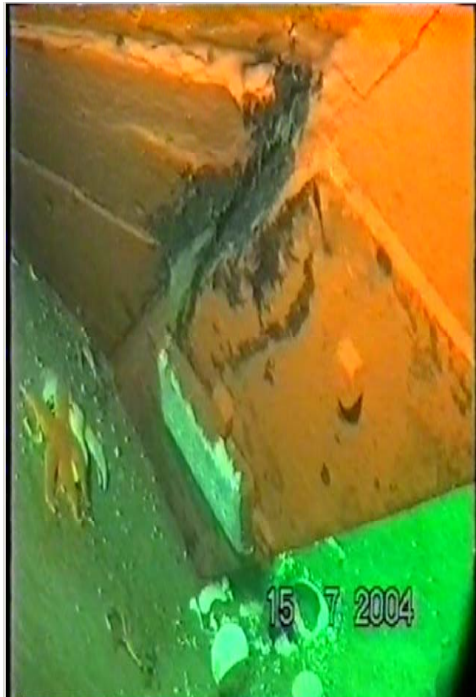
Spunning stævn styrbord side

- Sb side var mest medtaget.
- Spunningen var utæt i $\frac{3}{4}$ af kølens længde.
- Mange af stødene var utætte.
- En stor del af nådderne i bunden bar præg af dårlig vedligeholdelse. Meget af værket havde løsnet sig og var faldet ud.

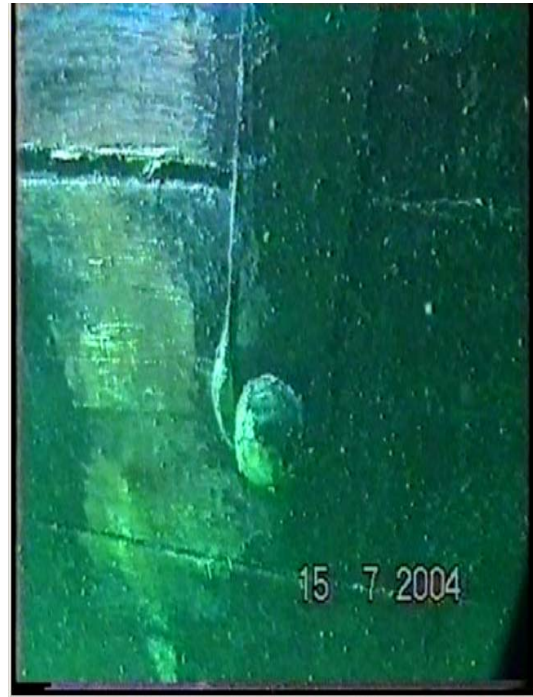
Filmen er meget tydelig. Som følge af, at skonnerten ligger med styrbords slagside, ses på styrbords side kun ca. 20 cm af den røde bund, dog mere ved stævn og agterende. I spunningen i stævnen ser kalfatringen dårlig ud og lidt agterover ses et større stykke af en nåd, hvor værket hænger ud. Længere mod midtskibs, også på den røde bund, er der også flere nådder, hvor værket hænger ud. Endvidere ses en åben nåd på den sorte del af skroget ved et røstjern.

Nåd ved røstjern i styrbord side

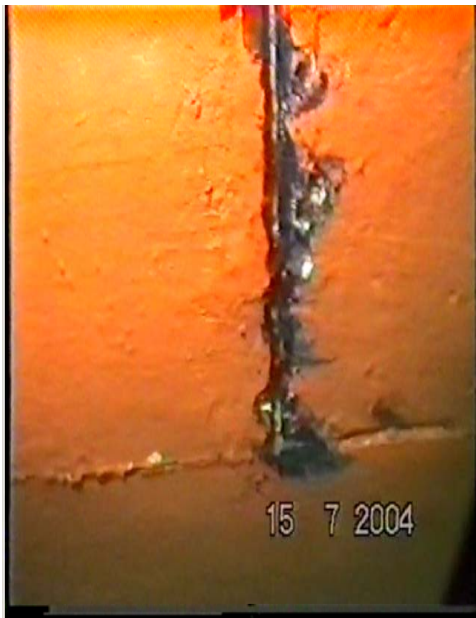
Bagbord side af skroget er fuldt synligt. På denne side er der flere af stød og nådder, hvor værket hænger ud.

Stød i bagbord side

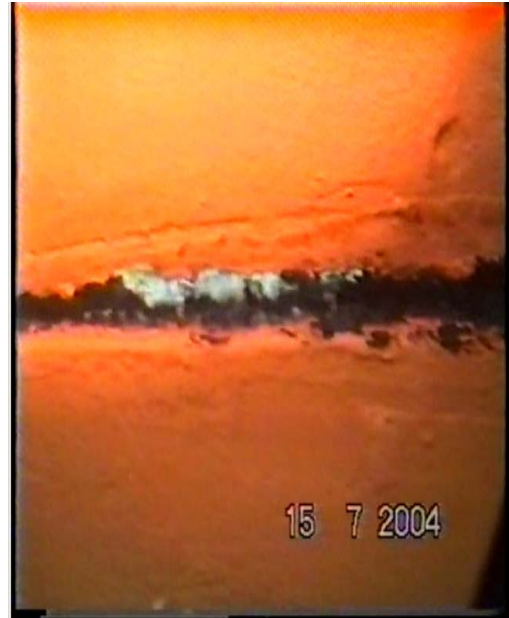
Nåd i bagbord side

Filmen, som blev optaget under dykkerundersøgelsen den 15. juli, er meget tydelig og viser flere steder med mangelfuld eller beskadiget kalfatring i nådder og stød.

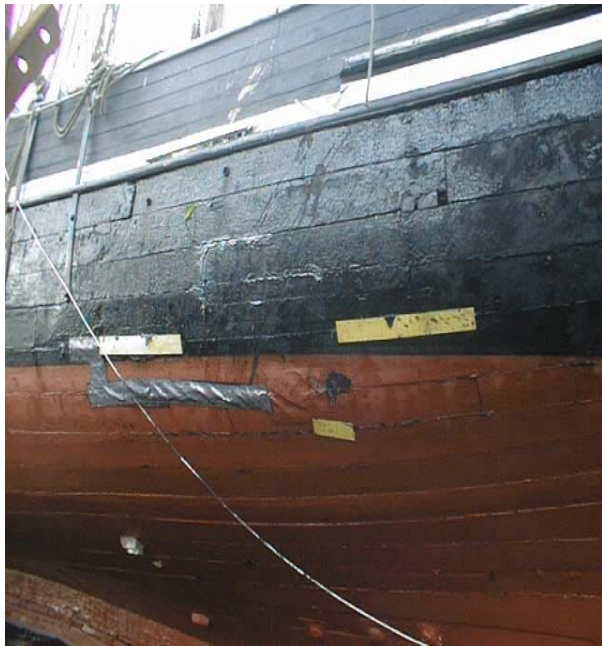
SAMSON løftede derfor MARTHA yderligere, og kl. ca. 12.30 var det meste af vandet pumpet ud. Der kunne nu konstateres adskillige lækager i MARTHA. Især agter i bagbords side ud for motorrummet, hvor der lige over vandlinien var en 1 – 2 m lang åbning på ca. 1,5 cm mellem to planker. MARTHA blev af SAMSON løftet så meget, at folk fra Grenå Værft kunne udføre en midlertidig tætning af de værste lækager, således at skonnerten kunne bringes over til værftets bedding uden at synke undervejs.

Bagbord side med midlertidige reparationer for at sikre at MARTHA kunne flyde fra kajen til beddingen.

- Spunning, stød og nådder var også her ligeledes i meget dårlig stand.
- Opfyld med værk og beg var meget mangelfuld i spunningen ved agterstævnen, kalfatringen var ikke tilstrækkelig.
- De 2 gennemgående bolte til rorbeslagene på den udvendige agterstævn var lække.

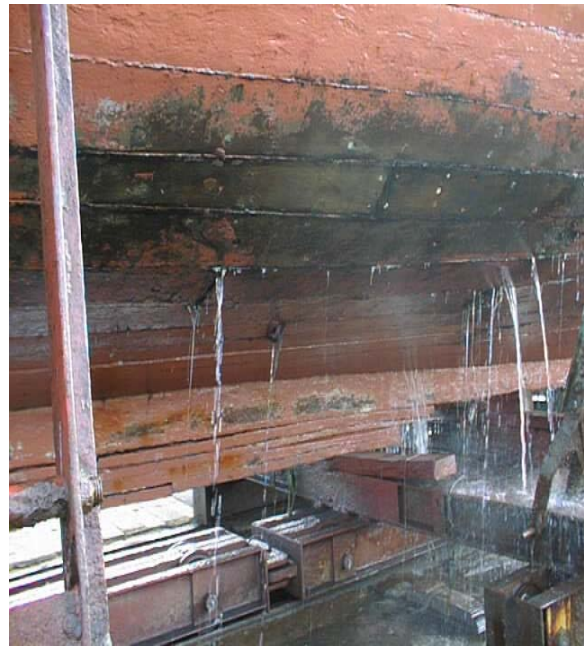
Ved beddingssætningen konstateredes, at vand løb ud gennem lækager i skroget flere steder, også agter lige over skruen, samt at ca. 4 m af den forreste del af stråkølen var revet af.

Styrbords side af skonnerten var mest medtaget, bl.a. var der et stort område, hvor malingen var slidt helt af.

Styrbord side og den beskadigede stråkkøl

Båden var slemt kølsprængt og opbygning af stråkkølen bestod af en masse brædder, som var spigret på nedefra. De første 4 m af stråkkølen var afrevet.
